**MUSEO PONCE LEON**

**SAN RAFAEL DE YUMA**

**INFORME PARA EVALUACION DE FILTRACIONES DE TECHO**

**30 de Septiembre 2022**

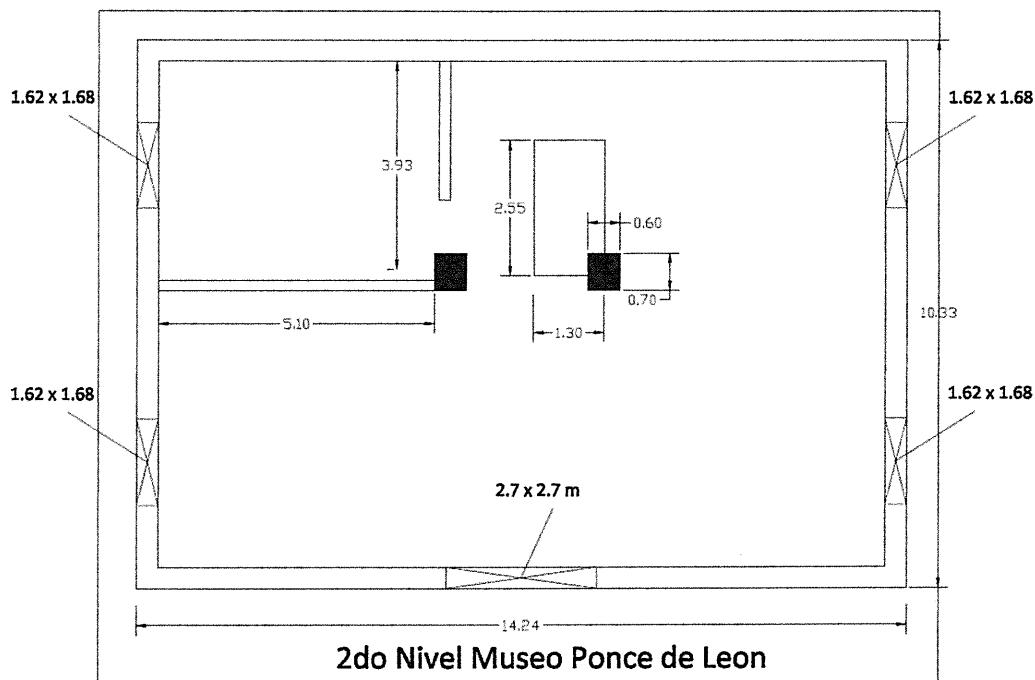
El techo del Museo Ponce León está constituido en tejas superpuesta sobre encostillados de madera. Actualmente se están presentando filtraciones, goteras y entrada de agua durante los días de lluvia, debido a que en algunos puntos las tejas del techo estan rotas y se generaron unos huecos en las mismas.

El área aproximada es de 150m<sup>2</sup>.

Para la corrección de estos puntos de manera económica se puede solicitar un servicio menor para el retiro de tejas rotas y colocacion de las nuevas. **En el museo hay tejas acopiadas que pueden ser utilizadas para la sustitución de las que esten rotas, por lo que en el servicio a solicitar no se requiere el suministro de la teja.**

Debido al paso del huracán Fiona el pasado 19 de septiembre, el alcance de la intervención para la reparación del techo de la edificación, se deterioró aún más. La Dirección Nacional de Patrimonio Monumental (DNPM) recomienda no colocar ninguna estructura entre las tejas y el encostillado de madera, ya que se busca preservar la configuración original de la edificación.

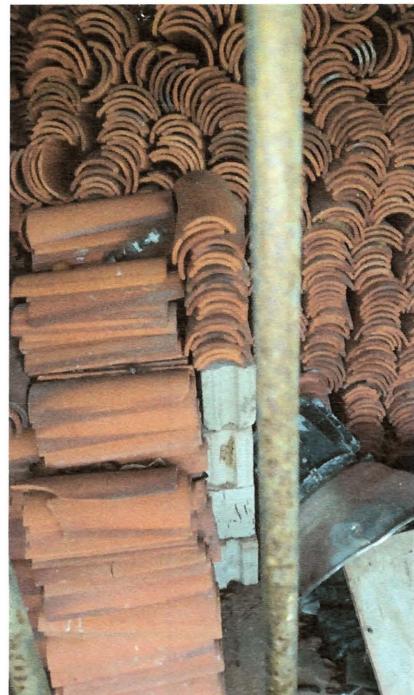
Tejas acopiadas en el almacén →
